COMUNE DI CANEGRATE

ALLEGATO AL DOCUMENTO SEMPLIFICATO DEL RISCHIO IDRAULICO COMUNALE

CRITICITA' DELLA RETE

Riferimenti Progetto | Anno 2019 | Tavola N° 3 | Rev. B | Scala 1:5.000 | Tavola N° 3

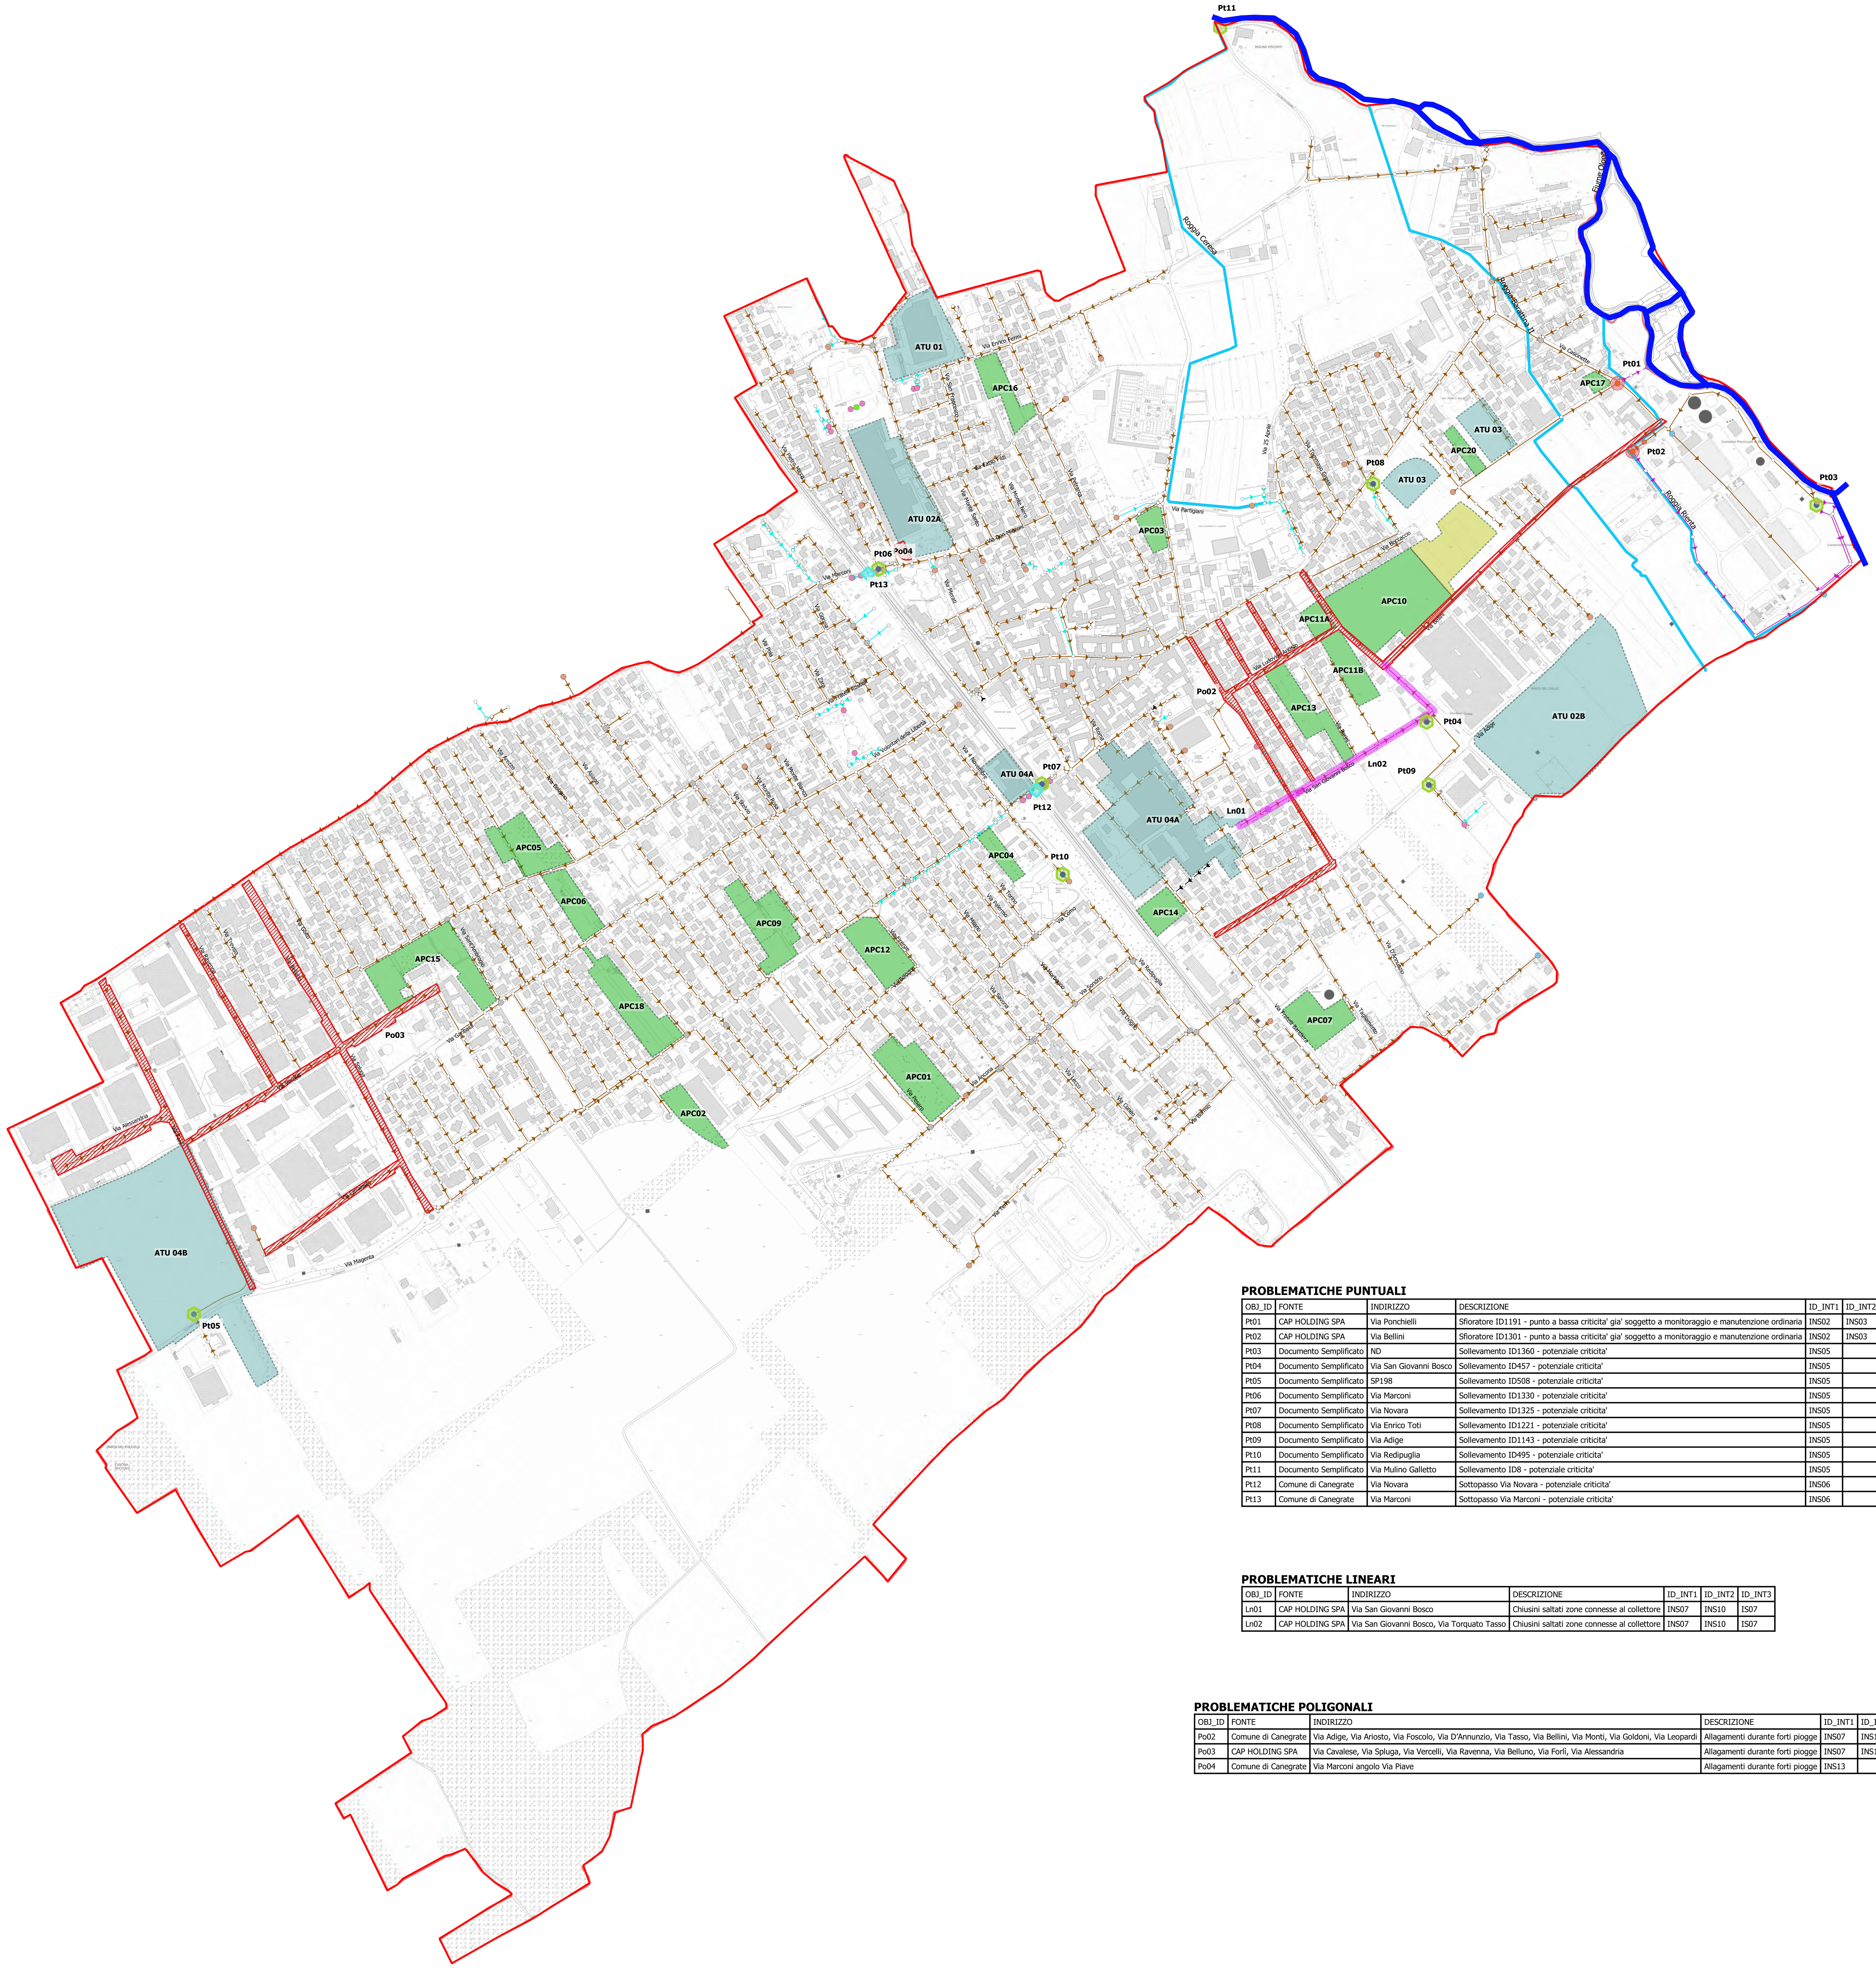
CRITICITA' DELLA RETE DI FOGNATURA COMUNALE
Scala 1:5.000

OBJ_ID	FONTE	INDIRIZZO	DESCRIZIONE	ID_INT1	ID_INT2	ID_INT3	ID_INT4	ID_INT5	ID_INT6	ID_INT7	ID_INT8	ID_INT9	ID_INT10	ID_INT11	ID_INT12
Pt01	CAP HOLDING SPA	Via Ponchielli	Sfioratore ID1191 - punto a bassa criticita' gia' soggetto a monitoraggio e manutenzione ordinaria	INS02	INS03	IS10									
Pt02	CAP HOLDING SPA	Via Bellini	Sfioratore ID1301 - punto a bassa criticita' gia' soggetto a monitoraggio e manutenzione ordinaria	INS02	INS03	INS10	INS11	INS12	IS04	IS05	IS06	IS07	IS08	IS09	IS11
Pt03	Documento Semplificato	ND	Sollevamento ID1360 - potenziale criticita'	INS05											
Pt04	Documento Semplificato	Via San Giovanni Bosco	Sollevamento ID457 - potenziale criticita'	INS05											
Pt05	Documento Semplificato	SP198	Sollevamento ID508 - potenziale criticita'	INS05											
Pt06	Documento Semplificato	Via Marconi	Sollevamento ID1330 - potenziale criticita'	INS05											
Pt07	Documento Semplificato	Via Novara	Sollevamento ID1325 - potenziale criticita'	INS05

Pt08	Documento Semplificato	Via Enrico Toti	Sollevamento ID1221 - potenziale criticita'	INS05											
Pt09	Documento Semplificato	Via Adige	Sollevamento ID1143 - potenziale criticita'	INS05											
Pt10	Documento Semplificato	Via Redipuglia	Sollevamento ID495 - potenziale criticita'	INS05											
Pt11	Documento Semplificato	Via Mulino Galletto	Sollevamento ID8 - potenziale criticita'	INS05											
Pt12	Comune di Canegrate	Via Novara	Sottopasso Via Novara - potenziale criticita'	INS06											
Pt13	Comune di Canegrate	Via Marconi	Sottopasso Via Marconi - potenziale criticita'	INS06

OBJ_ID	FONTE	INDIRIZZO	DESCRIZIONE	ID_INT1	ID_INT2	ID_INT3
Ln01	CAP HOLDING SPA	Via San Giovanni Bosco	Chiusini saltati zone connesse al collettore	INS07	INS10	IS07
Ln02	CAP HOLDING SPA	Via San Giovanni Bosco, Via Torquato Tasso	Chiusini saltati zone connesse al collettore	INS07	INS10	IS07

OBJ_ID	FONTE	INDIRIZZO	DESCRIZIONE	ID_INT1	ID_INT2	ID_INT3	ID_INT4	ID_INT5	ID_INT6	ID_INT7	ID_INT8	ID_INT9	ID_INT10
Po02	Comune di Canegrate	Via Adige, Via Ariosto, Via Foscolo, Via D'Annunzio, Via Tasso, Via Bellini, Via Monti, Via Goldoni, Via Leopardi	Allagamenti durante forti piogge	INS07	INS10	INS11	INS12	IS05	IS06	IS07	IS08	IS09	IS11
Po03	CAP HOLDING SPA	Via Cavalese, Via Spluga, Via Vercelli, Via Ravenna, Via Belluno, Via Forlì, Via Alessandria	Allagamenti durante forti piogge	INS07	INS10	IS04	IS09	IS11					
Po04	Comune di Canegrate	Via Marconi angolo Via Piave	Allagamenti durante forti piogge	INS13
